# La Torre Minerva a Punta Campanella: un laboratorio di ricerca interdisciplinare per il restauro nel paesaggio lubrense

The Minerva Tower at Punta Campanella: an interdisciplinary research laboratory for restoration in the Lubrense landscape

**intrecci** anno II (2023) n. 4  
ISSN 2974-8577  
DOI: 10.57639/SIRA.INTR0404

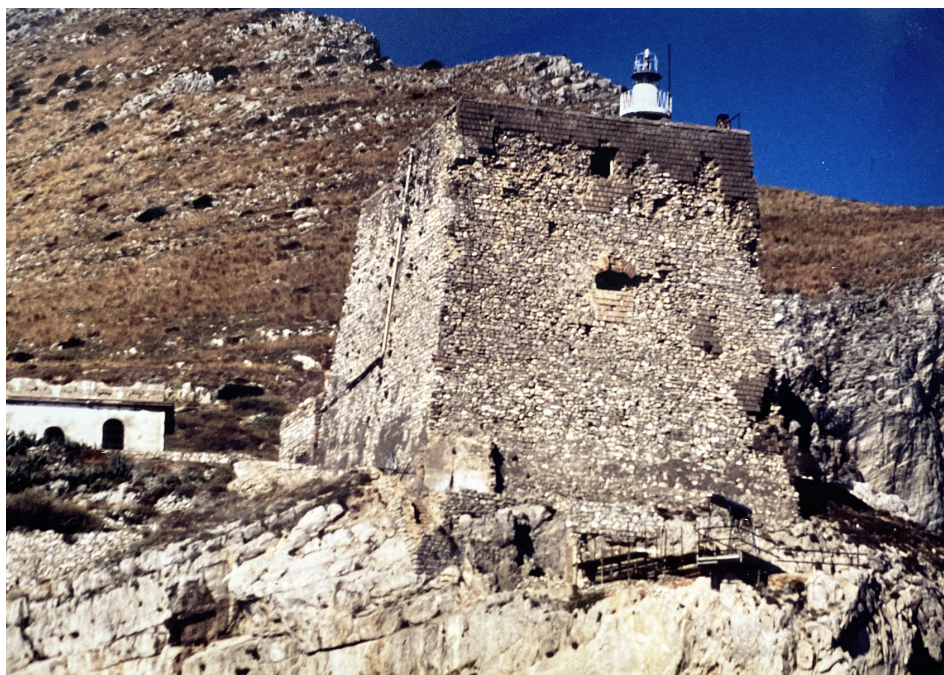
07

Massa Lubrense, torre Minerva. La fotografia, antecedente agli interventi di restauro condotti negli anni '90 del Novecento, mostra le mancanze e i dissesti nei cantonali del fronte meridionale (AdSABAPna, b. 4/994, "Torre costiera di Minerva-Massalubrense (NA). Lavori di consolidamento e restauro").  
*Massa Lubrense, Minerva Tower. The photograph, which predates the restoration work carried out in the 1990s, shows the damaged corners of the southern front (AdSABAPna, b. 4/994, "Torre costiera di Minerva-Massalubrense (NA). Lavori di consolidamento e restauro").*

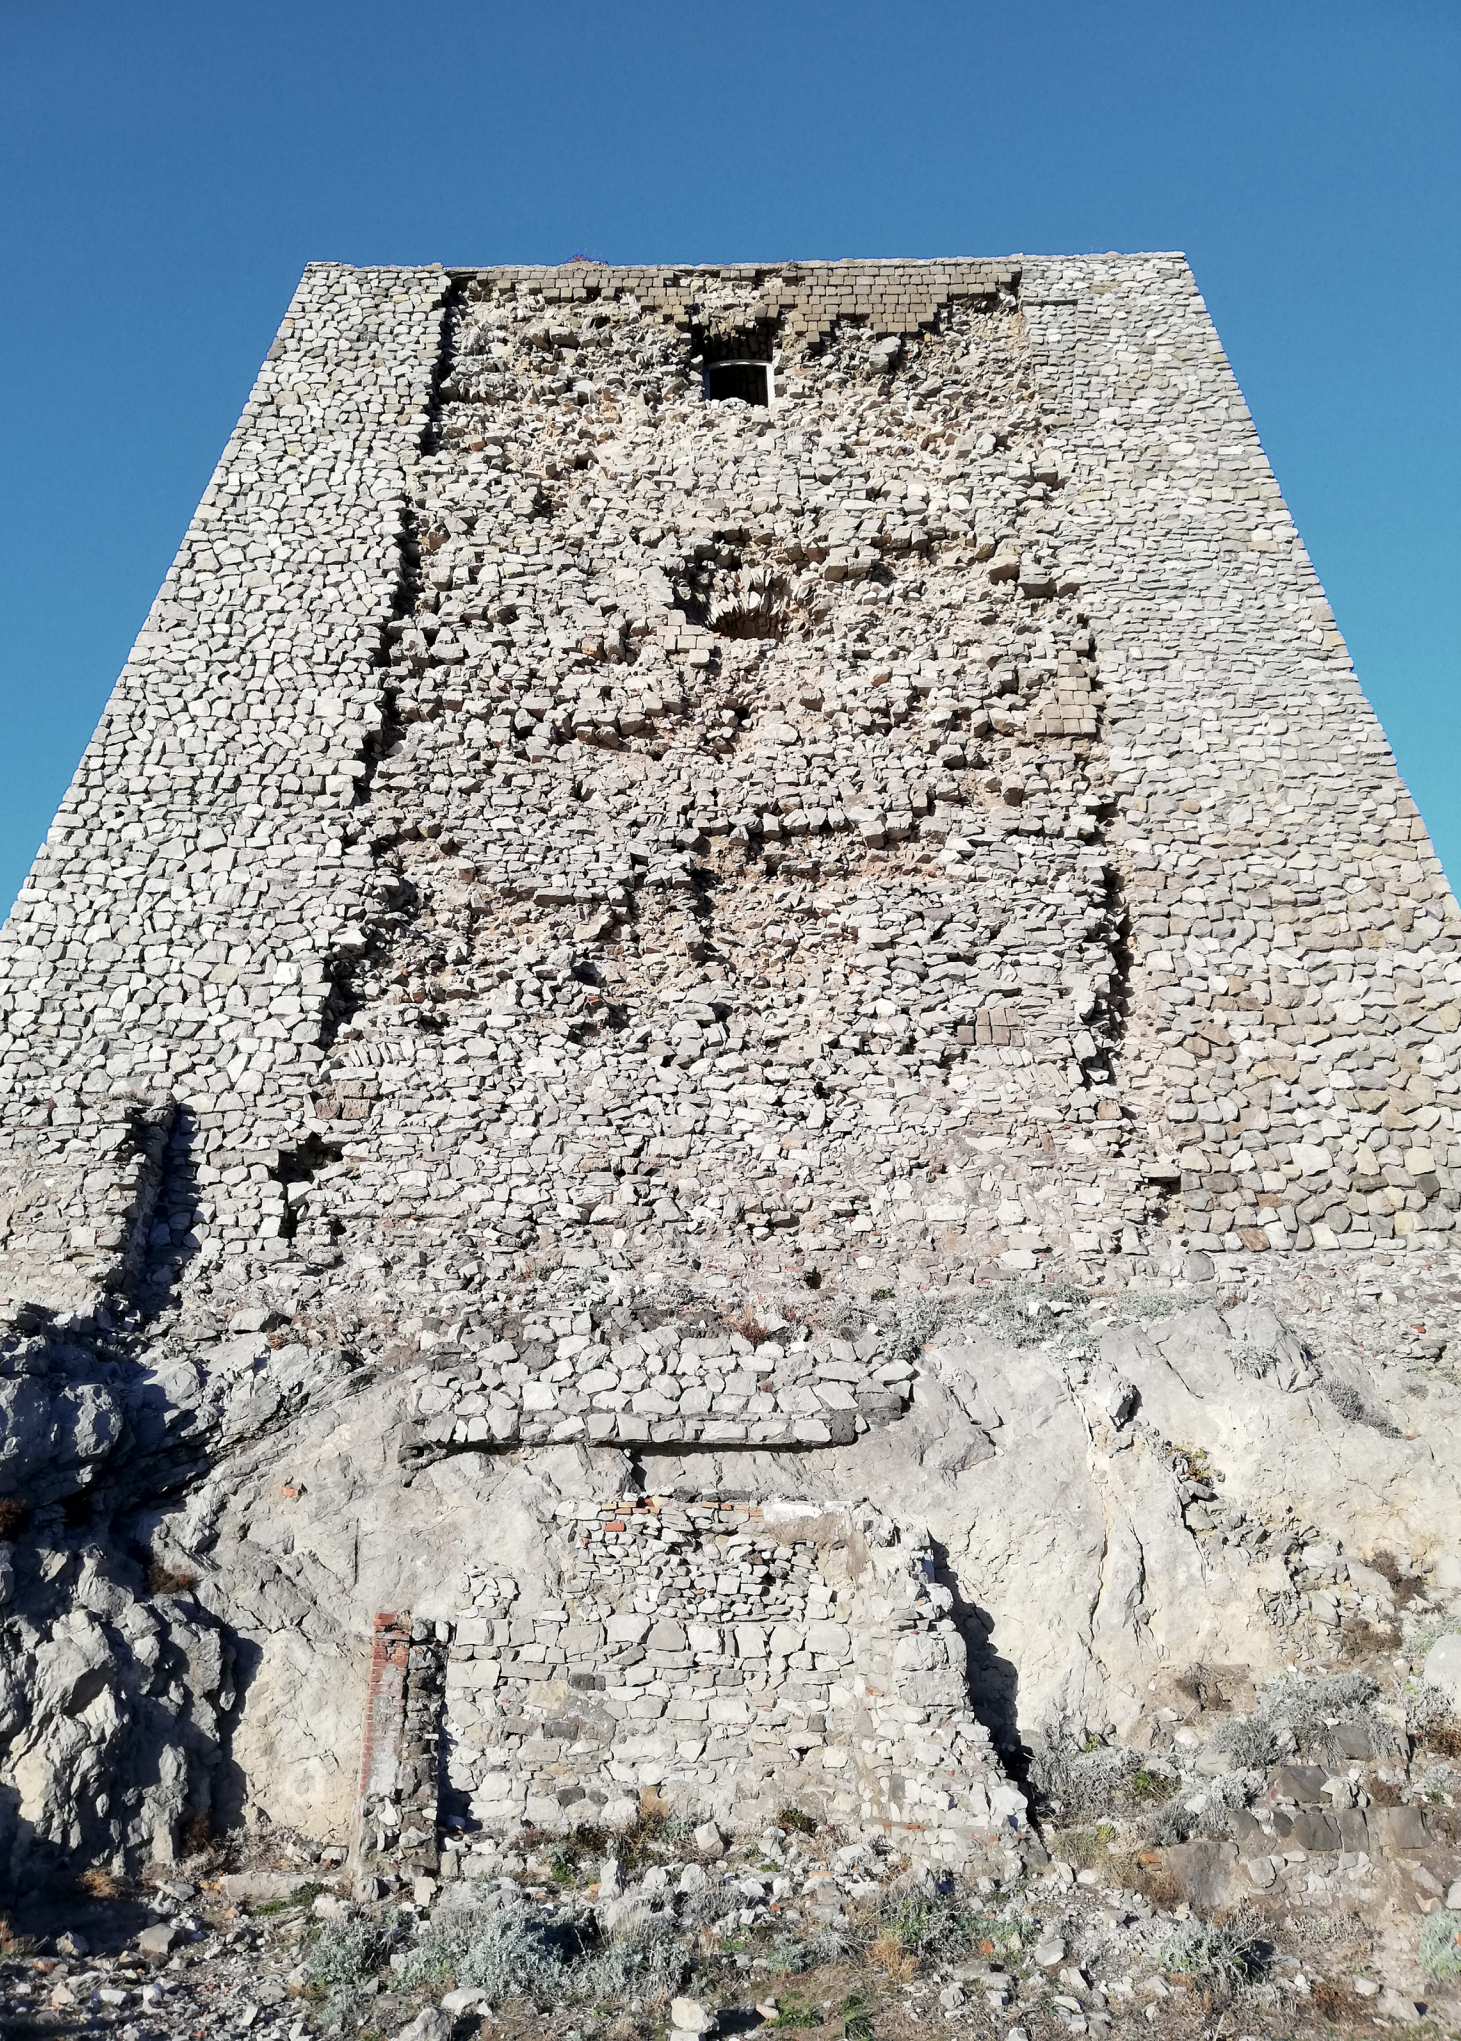
By mapping the alteration and degradation phenomena, we were able to detect their distribution and intensity, returning a pathological frame that is more serious in correspondence with the external surfaces, more exposed to the action of atmospheric agents, and less for the internal ones. Externally, the presence of advanced crumbling phenomena and lacunae was prevalent for the limestone masonry, mainly concentrated in correspondence with the footprints of the machicolations, the entrance on the north front and, more widely, the south front, where a large part of the external facing was missing, leaving the inner core of the masonry visible. The chalking of the binders, both in the masonry of the tower and in those of the forepart, is accompanied, in the latter case, by advanced erosion phenomena, widespread alveolization and

Massa Lubrense, torre Minerva. Prospetto settentrionale e sezione BB'. Mappatura dei fenomeni di alterazione e degrado e progetto di conservazione delle superfici architettoniche.

*Massa Lubrense, Minerva Tower. Northern front and BB' section. Alteration and decay phenomena mapping and architectural surfaces conservation project.*

In pursuing this objective, the proposed interventions were aimed at mitigating the effects of the negative action of external agents, ensuring the existence of the ancient material in its multiple stratifications, as well as at calibrating the specific pre-consolidation, cleaning, surface consolidation and protection treatments in line with the UNI-Nor.Ma.L. 1/1988 Recommendations (updated in 2006), based on the type of material and the intensity of the phenomena (FIG. 13).

Therefore, pre-consolidation operations were defined, aimed at fixing the most vulnerable layers (i.e., bulge, peeling, and crumbling of finishings, as well as particularly degraded limestone surfaces), careful removal of weed vegetation, as well as controlled cleaning actions, limited only to the elimination of powdery deposits and stains so as to not alter the surface values. In line with the choices relating to structural interventions – for the new mortars used in the integration of joints and in the sealing of cracks and in the micro-grouting – it was considered essential to ensure lime-based mixtures with mineralogical and granulometric characteristics similar to the pre-existing ones. These were identified through laboratory investigations and performed on samples in order to improve

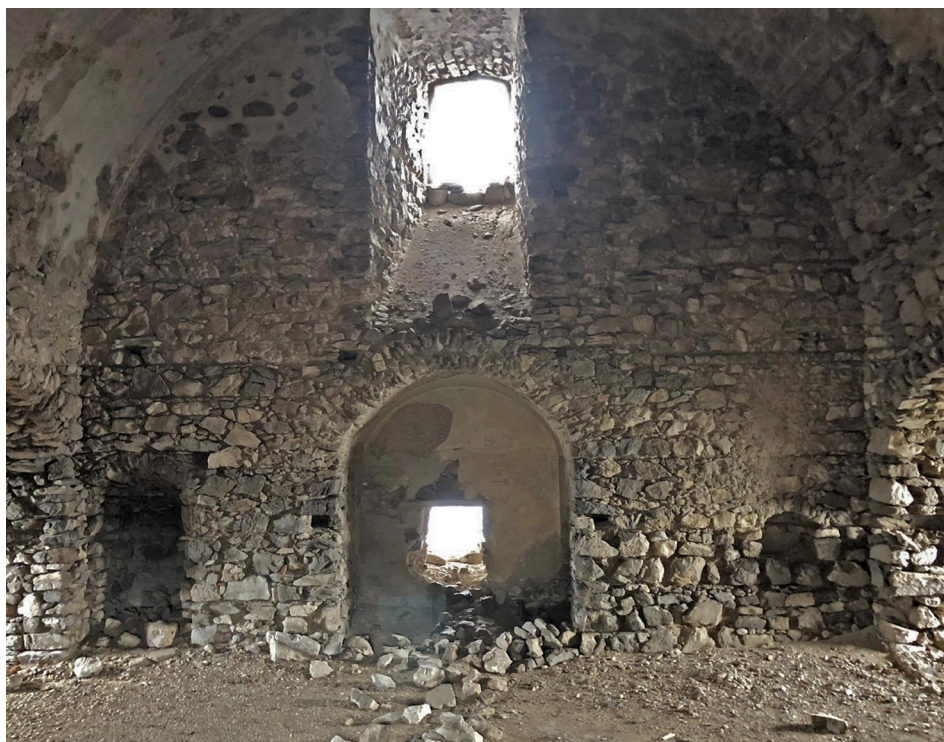
12

Massa Lubrense, torre Minerva. Vista del fronte interno del prospetto meridionale. Appaiono riconoscibili le specificità delle tecniche costruttive vicereali, in particolare la muratura "a cantieri", e la manifestazione dei principali fenomeni di alterazione e degradazione che interessano le superfici interne.

*Massa Lubrense, Minerva Tower. View of the inner side of the southern front. We can notice the main characteristics of the Viceregal building techniques, first, such "a cantieri" (yards) one, and the main decay phenomena which interest the internal surfaces.*

large lacunae in the brick and grey tuff blocks, as well as concentrated cracks in the corners. In the interior, apart from the modest crumbling and lacunae which is mainly localized on the intrados and in the arches of the openings, the main vulnerability is still represented by erosion phenomena and advanced chalking of the binders, triggered by the wind which has free access inside the building through the unsealed window openings. The still preserved finishings – among which waterproof *opus signinum* (cocciopesto) can also be recognized in the rooms used as cisterns – while similarly affected by erosion, also present differential degradations, stains, widespread bulge, flaking and peeling phenomena, as well as localized crumbling and hairline cracks (FIG. 12).

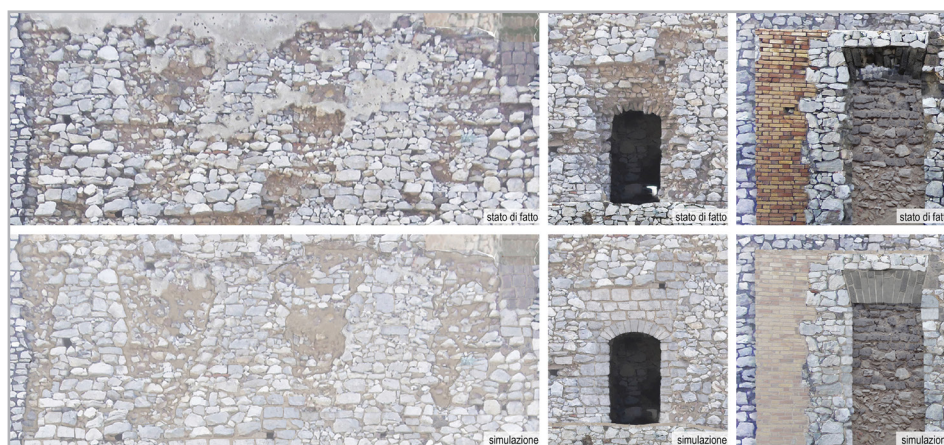
Massa Lubrense, torre Minerva. Prospetto settentrionale. Dettagli relativi alla simulazione degli esiti del progetto di conservazione delle superfici architettoniche. Da sinistra: impronte delle troniere; vano d'ingresso; murature dell'avancorpo.

*Massa Lubrense, Minerva Tower. Northern front. Details of the simulation of the results of the architectural surfaces conservation project. From left: machicolation footprints; main entrance; masonries of the forepart.*

Particolare attenzione è stata riservata, quindi, al trattamento del perimetro sommitale della torre a fronte della perdita delle troniere del XVI secolo, perseguendo l'indirizzo di un'integrazione allusiva ma non imitativa di quanto scomparso e con una logica di reintegrazione 'potenziale' dell'immagine perduta e di miglioramento della riconoscibilità di quanto permane di tali elementi di difesa. Portando avanti interventi puntuali e minimi, nonché evitando più estese operazioni, si è prevista la sola integrazione dell'impronta delle troniere, laddove necessario, con bozze di pietra calcarea di recupero di ridotte dimensioni, la ripresa dei giunti in sottosquadro, la realizzazione di micro-stuccature con malte compatibili e la reintegrazione del perimetro con frammenti minuti o, nei casi di più estese mancanze, con conci di pietra calcarea, anzitutto di recupero, allettati con malta analoga alla preesistente. La stessa logica ha guidato il consolidamento delle aperture, per le cui piattabande e imbotti si è prevista l'integrazione, laddove strettamente necessario, con conci regolari di pietra calcarea, mentre per mancanze significative e aperture in breccia, si è inteso procedere, dopo l'integrazione, alla stesura di uno strato protettivo realizzato con una scialbatura a base di latte di calce, anche al fine di differenziare tali aggiunte dalle murature preesistenti (FIG. 14).

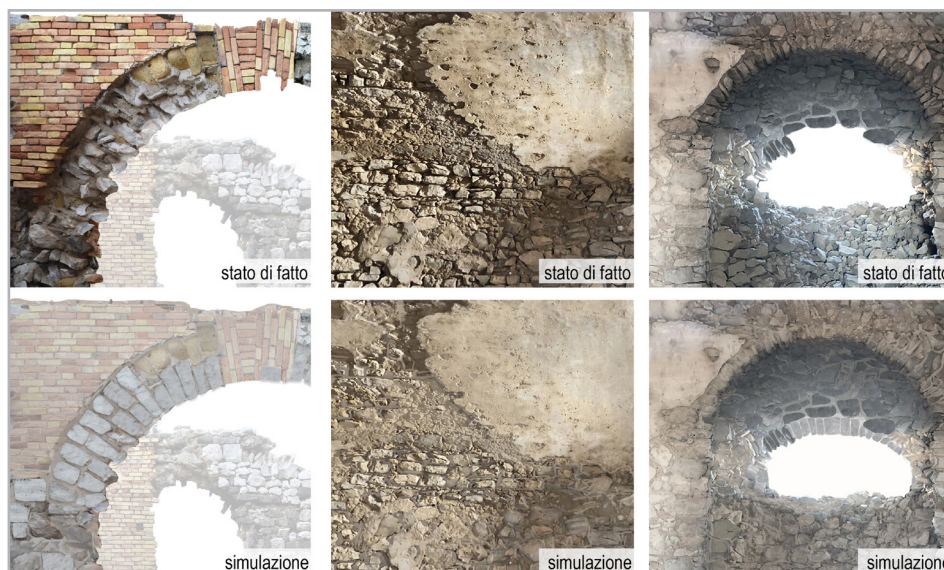
#### 15

Massa Lubrense, torre Minerva. Sezione BB'. Dettagli relativi alla simulazione degli esiti del progetto di conservazione delle superfici architettoniche. Da sinistra: archi dell'avancorpo; murature e intonaci interni; imbotte e ghiera di una bucatura.

*Massa Lubrense, Minerva Tower. BB' section. Details of the simulation of the results of the architectural surfaces conservation project. From left: arches of the forepart; internal masonries and plasters; intrados and arch of an opening.*

sura di uno strato protettivo realizzato con una scialbatura a base di latte di calce (FIG. 15). Perseguendo la medesima logica, si è arrivati, infine, alla realizzazione, previa rimozione degli strati incongrui, di bauletti a schiena d'asino in battuto di calce misto a frammenti di pietra locale per la protezione delle creste murarie e di uno strato di battuto di lapillo in corrispondenza del calpestio della piazza d'armi che potesse riportare incisi i segni della garitta e delle altre dotazioni difensive da tempo scomparse, reiterandone, in tal modo, la memoria. [SP]
