palazzo panichi ad ascoli piceno conoscenza, restauro, valorizzazione

Conoscere per conservare: lettura delle specificità architettoniche, materiche e costruttive di Palazzo Panichi

Ersilia Fiore

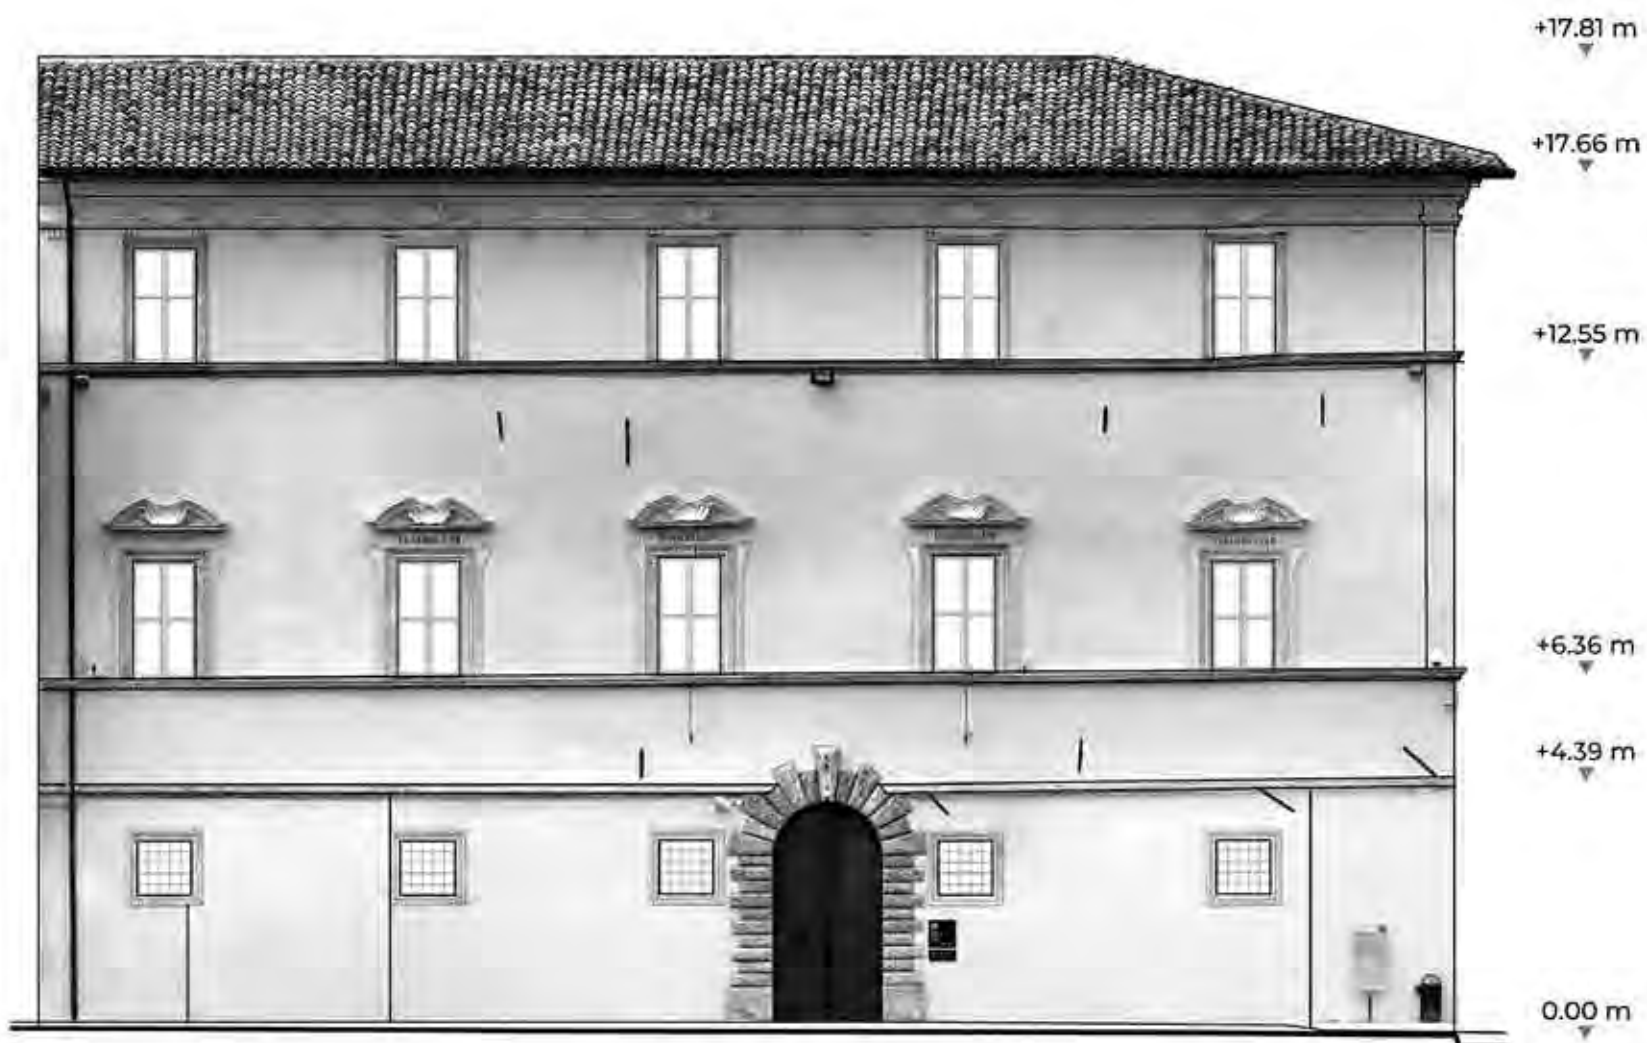
Palazzo Panichi, Ascoli Piceno
il prospetto dell'edificio su piazza
Arringo

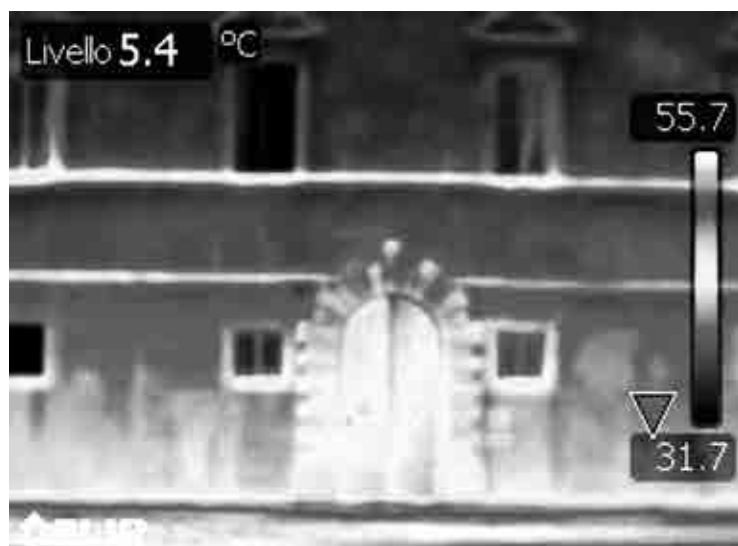
Palazzo Panichi, Ascoli Piceno
 esiti delle indagini termografiche
 realizzate dal gruppo di ricerca
 nell'ambito della Convenzione.
 Dai termogrammi sono emerse
 forti discontinuità termiche sulla
 facciata principale denunciando,
 nella parte basamentale, la
 presenza di aperture oggi non
 più visibili

Le termografie realizzate sulla facciata prospiciente su piazza Arringo, grazie alla differente risposta dei materiali costituenti al calore e alla luce, hanno restituito la sagoma e la localizzazione di vani tamponati e oblitterati dallo strato di intonaco caratterizzante la facciata e che oggi lascia immaginare un substrato murario unitario ed omogeneo. Condotte nel luglio del 2022, tali indagini hanno anche confermato l'esistenza di una linea di demarcazione netta tra i due piani di Palazzo Panichi, lasciando altresì intravedere il tamponamento superiore della grande apertura del loggiato cinquecentesco.

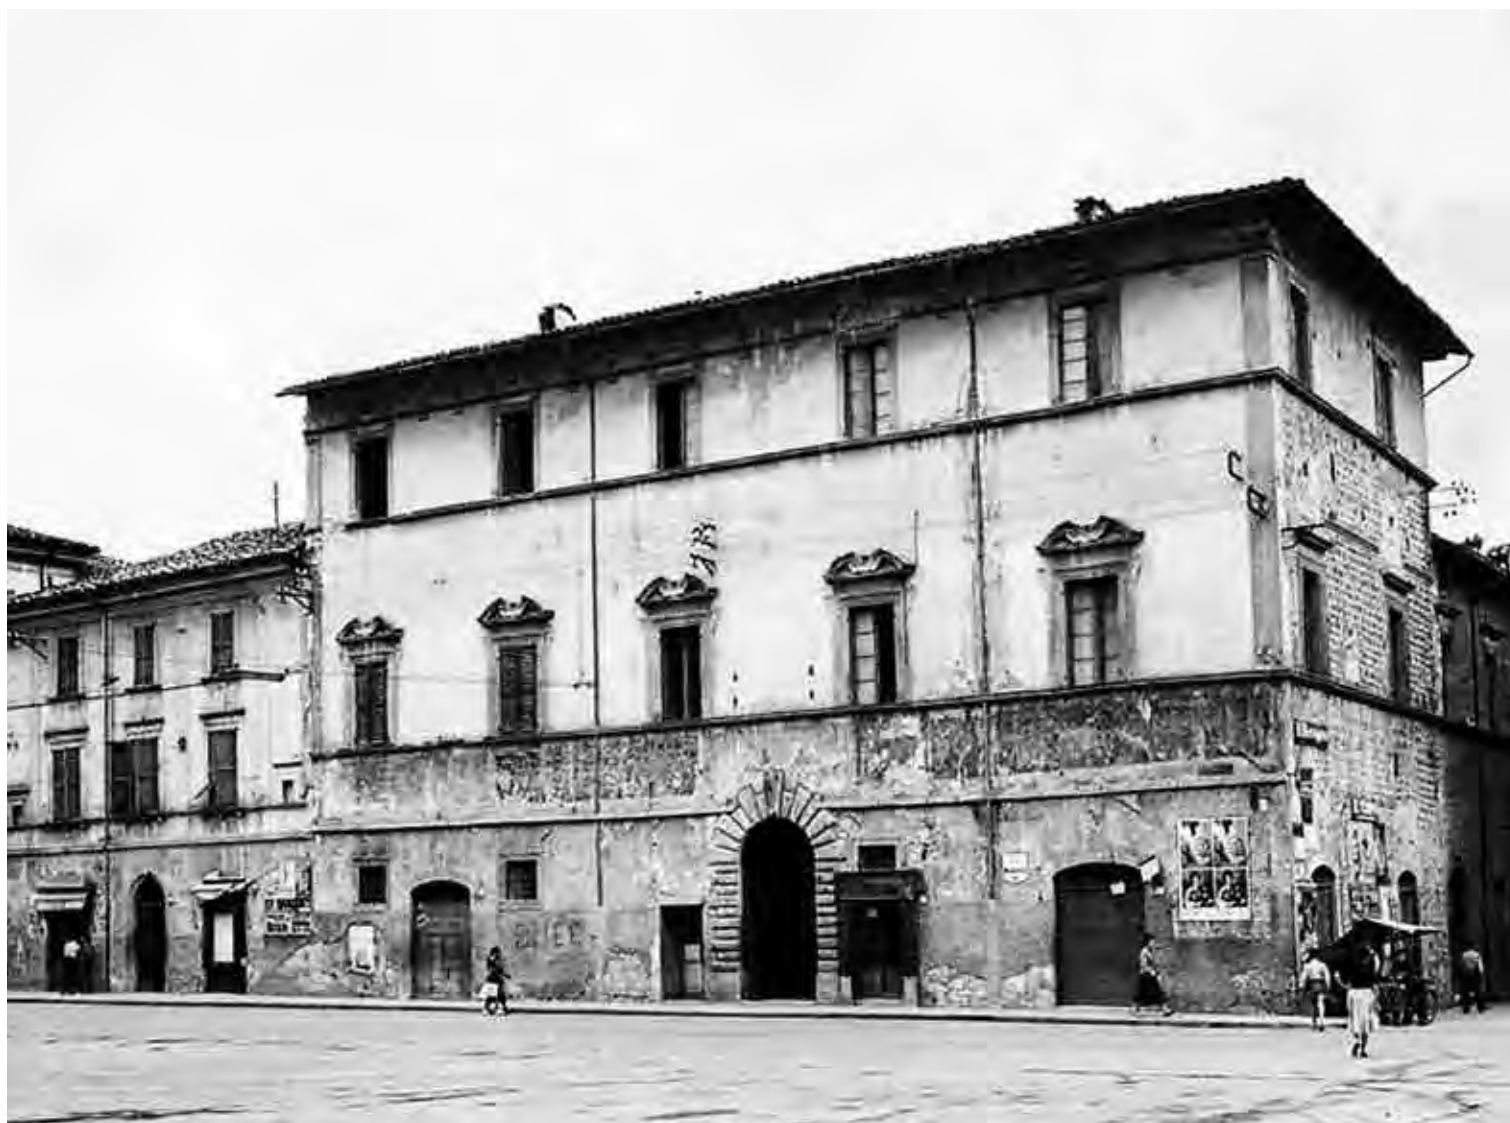
La veduta novecentesca mostra il fronte dell'edificio su piazza Arringo nel XX secolo; si notino in particolare le aperture prospicienti la piazza, corrispondenti alle discontinuità messe in luce dall'indagine termografica

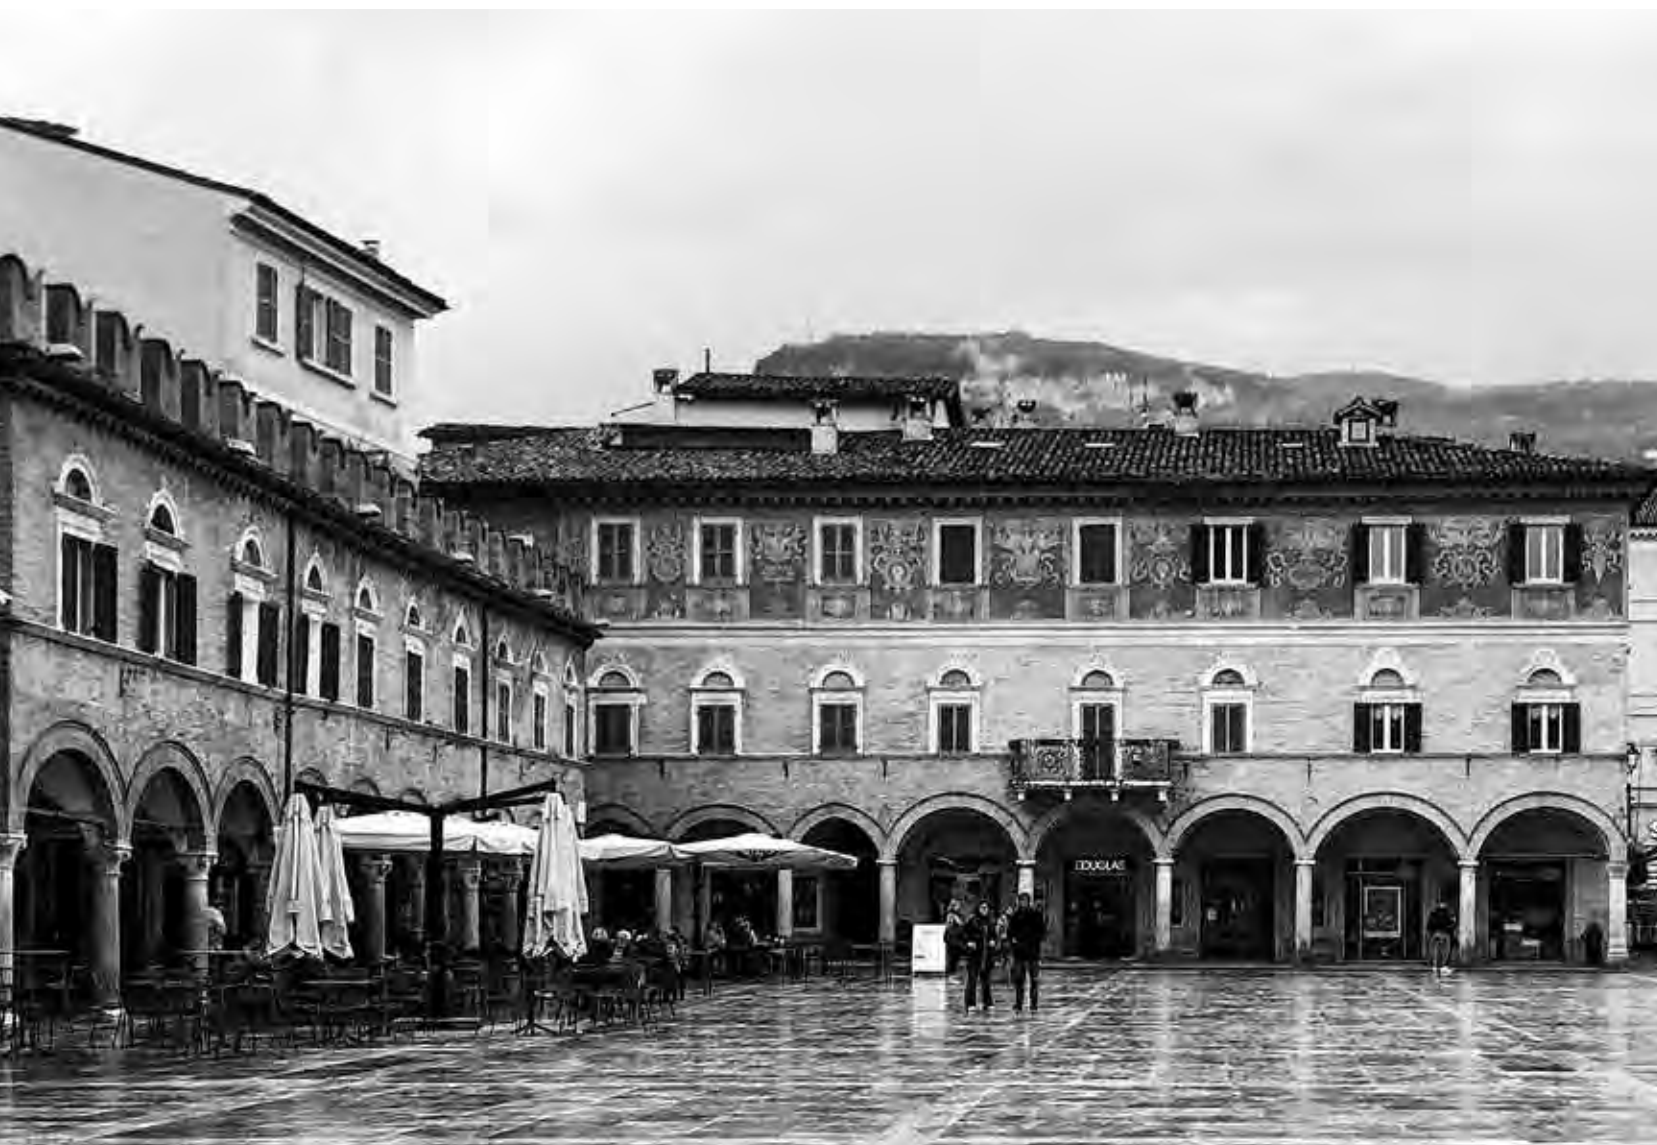
Piazza del Popolo, Ascoli Piceno
le cortine murarie del centro
storico cittadino sono
caratterizzate dal connubio di
materiali lapidei differenti come
travertino e laterizio, alternati
negli elementi decorativi e nelle
superfici in elevato

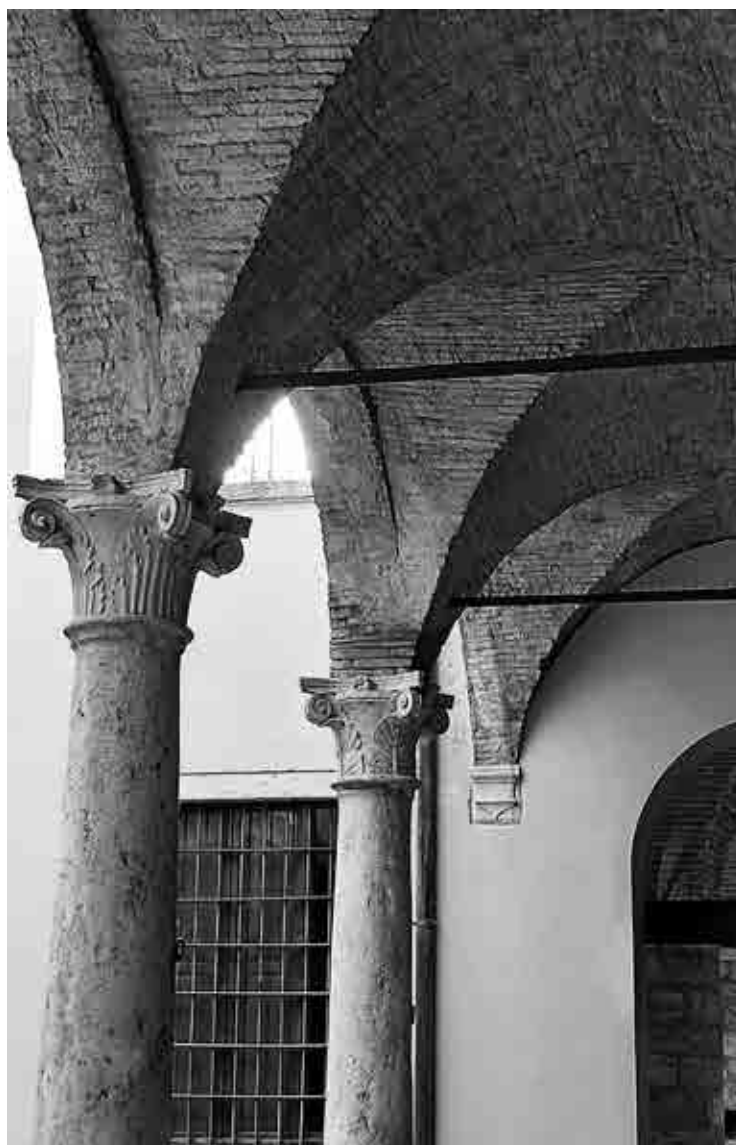
Palazzo Panichi, Ascoli Piceno
il loggiato al primo piano
dell'edificio. Lo spazio è reso
ulteriormente suggestivo dal
contrasto materico tra le colonne
e i capitelli in travertino, le
murature facciavista e il laterizio
che caratterizza le strutture
voltate all'intradosso
