# La Torre Minerva a Punta Campanella: un laboratorio di ricerca interdisciplinare per il restauro nel paesaggio lubrense

The Minerva Tower at Punta Campanella: an interdisciplinary research laboratory for restoration in the Lubrense landscape

**intrecci** anno II (2023) n. 4  
ISSN 2974-8577  
DOI: 10.57639/SIRA.INTR0404

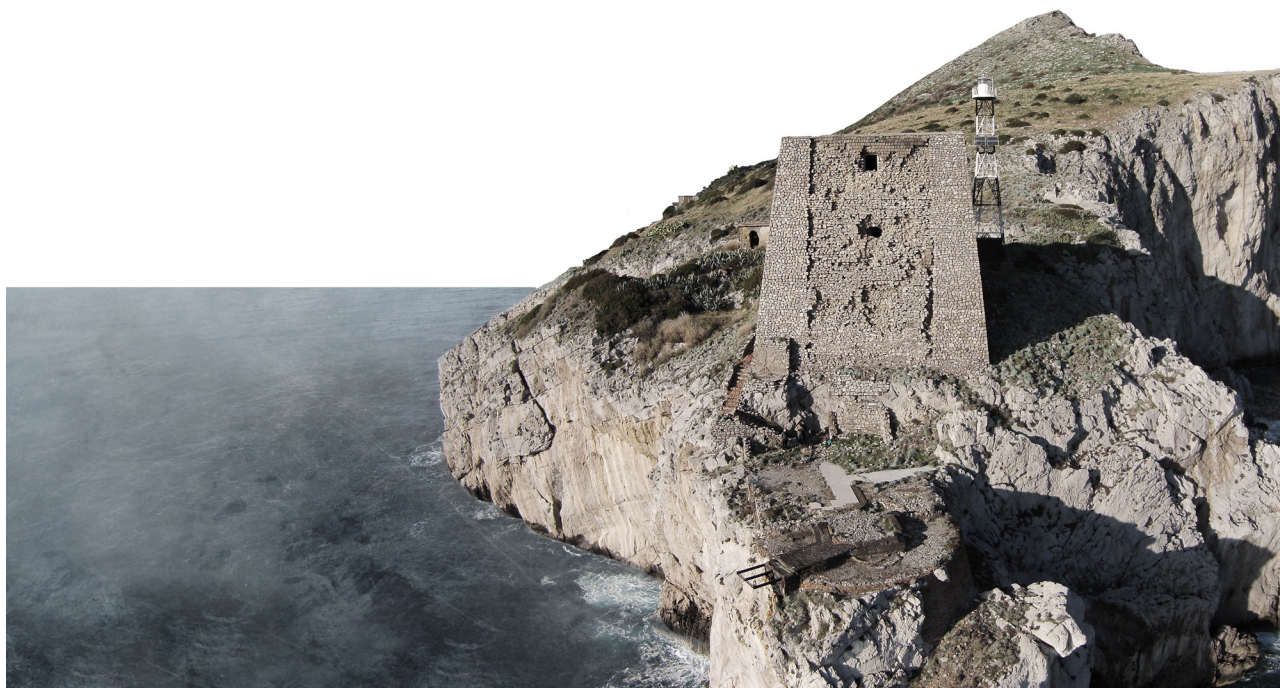
## 01

Massa Lubrense, torre Minerva e il paesaggio culturale di Punta Campanella (vista da drone di C. Russo, Laboratorio di Restauro, Dip. di Architettura, Università degli Studi di Napoli Federico II, prof. arch. V. Russo, 2015).

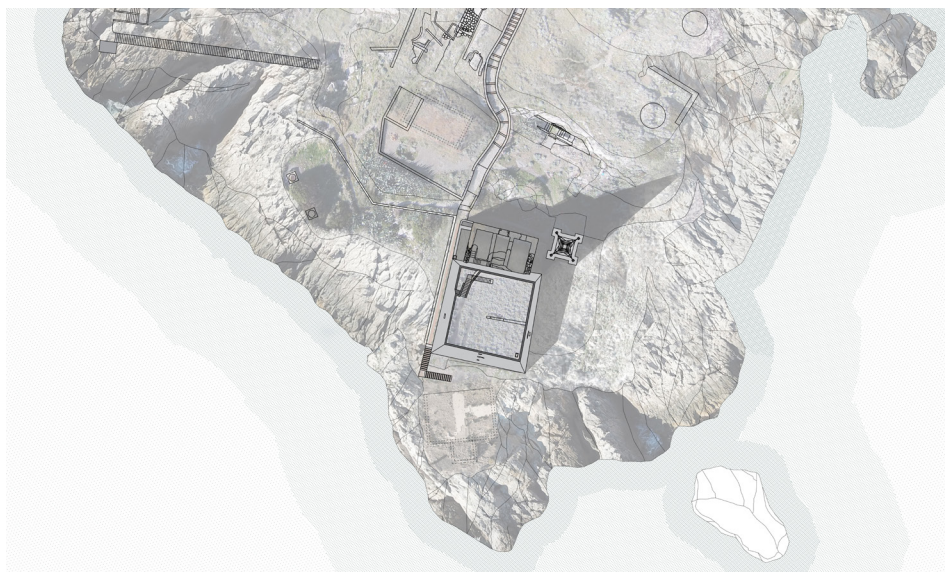
## 02

Massa Lubrense, area archeologica di Punta Campanella.

*Massa Lubrense, Punta Campanella archaeological area.*

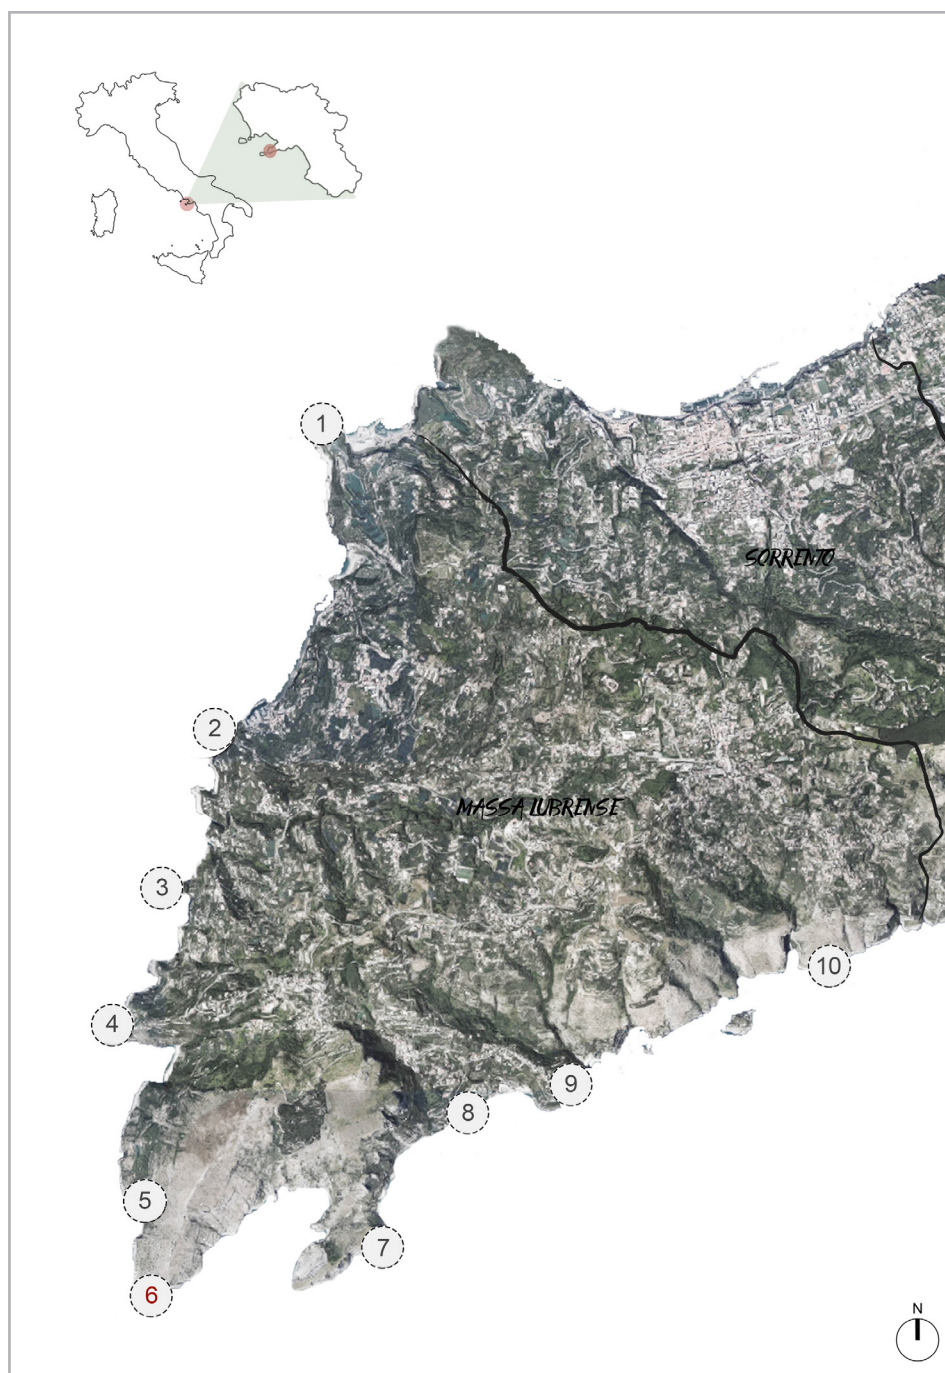
### 03

Penisola sorrentino-amalfitana. Il sistema delle torri costiere nel territorio del comune di Massa Lubrense. In ordine crescente si riconoscono: 1) torre di Massa di Capo; 2) torre di Capo Corbo; 3) torre di San Lorenzo; 4) torre di Punta Vaccola (non più esistente); 5) torre di Fossa di Papa; 6) torre Minerva a Punta Campanella; 7) torre di Montalto; 8) torre del Cantone; 9) torre di Recommone; 10) torre di Crapolla (elab. degli autori da C. Russo, Laboratorio di Restauro, Dip. di Architettura, Università degli Studi di Napoli Federico II, prof. arch. V. Russo, 2015).

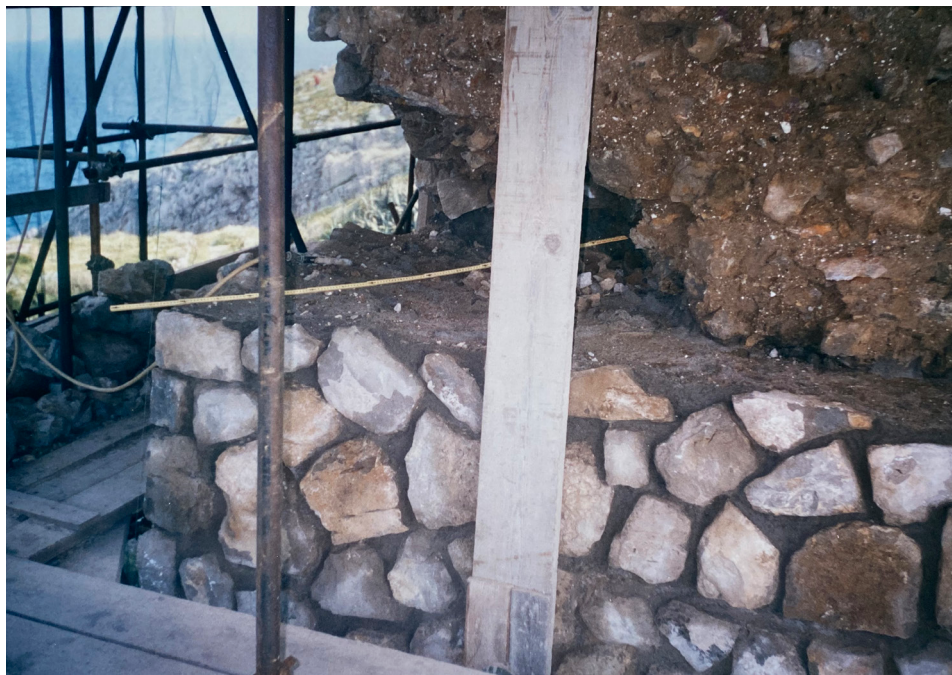
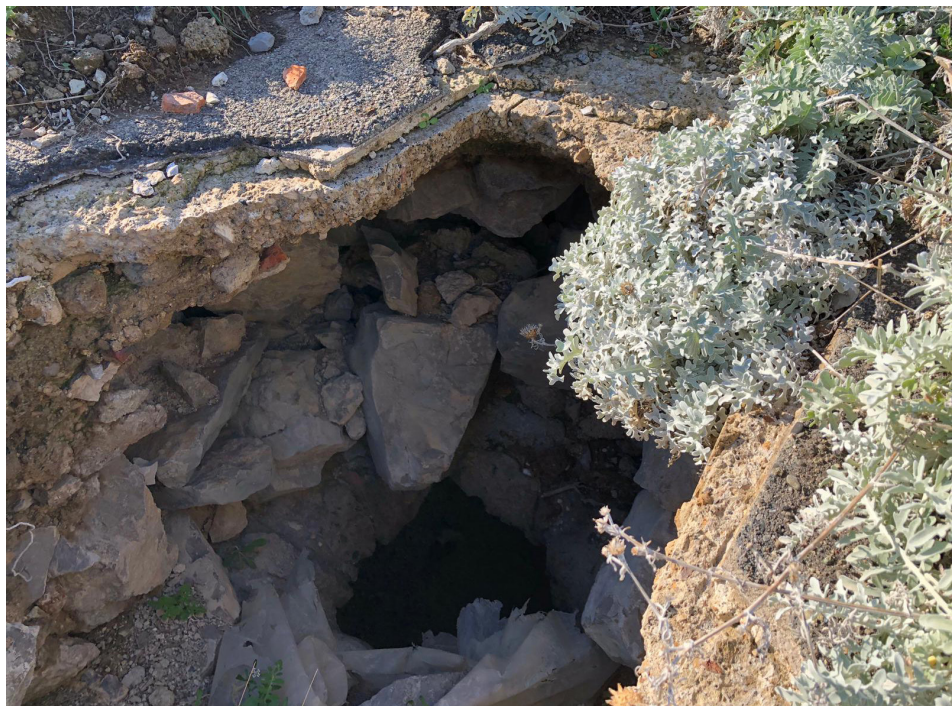
**09**

Massa Lubrense, torre Minerva. Estradosso della volta di copertura: si evidenzia la presenza, oltre che di una significativa mancanza, di differenti strati di rivestimento.  
*Massa Lubrense, Minerva Tower. Extrados of the roof vault: the presence of different layers of covering is evident, as well as a significant lack.*

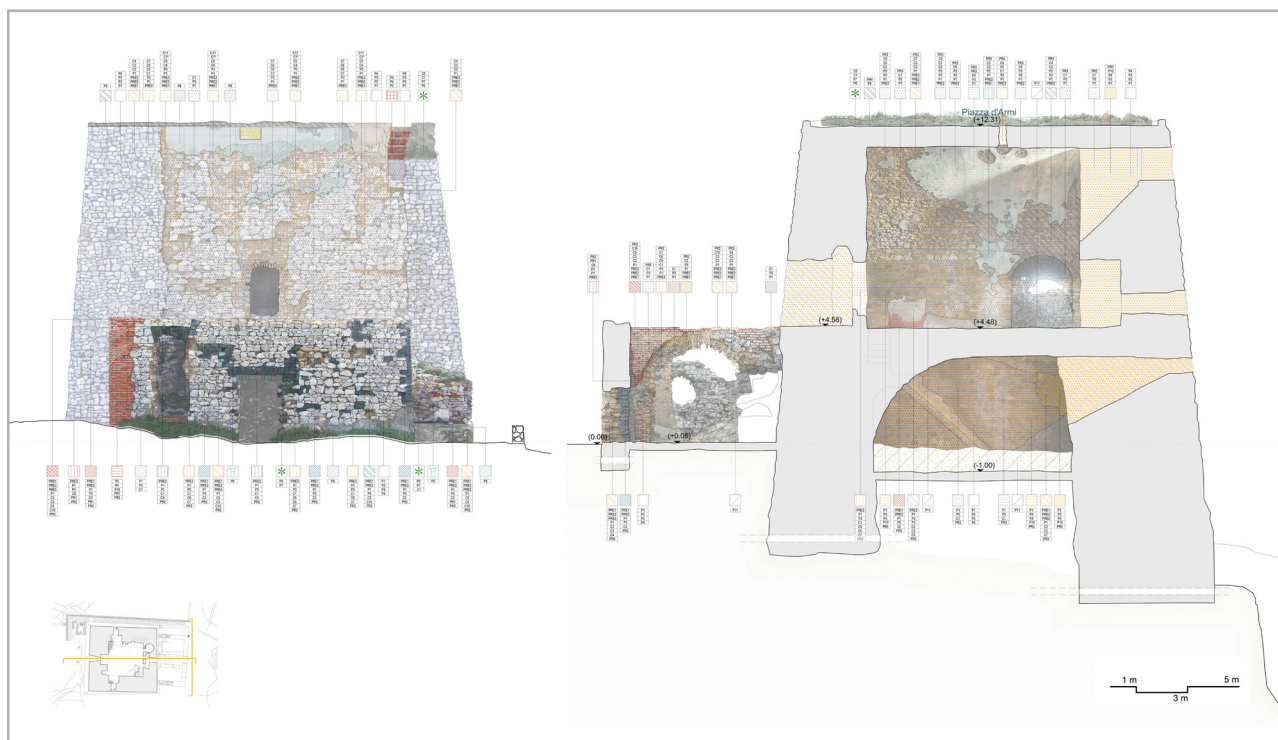
Massa Lubrense, torre Minerva. Prospetto settentrionale e sezione BB'. Mappatura dei fenomeni di alterazione e degrado e progetto di conservazione delle superfici architettoniche.

*Massa Lubrense, Minerva Tower. Northern front and BB' section. Alteration and decay phenomena mapping and architectural surfaces conservation project.*

large lacunae in the brick and grey tuff blocks, as well as concentrated cracks in the corners. In the interior, apart from the modest crumbling and lacunae which is mainly localized on the intrados and in the arches of the openings, the main vulnerability is still represented by erosion phenomena and advanced chalking of the binders, triggered by the wind which has free access inside the building through the unsealed window openings. The still preserved finishings – among which waterproof *opus signinum* (cocciopesto) can also be recognized in the rooms used as cisterns – while similarly affected by erosion, also present differential degradations, stains, widespread bulge, flaking and peeling phenomena, as well as localized crumbling and hairline cracks (FIG. 12).

Therefore, pre-consolidation operations were defined, aimed at fixing the most vulnerable layers (i.e., bulge, peeling, and crumbling of finishings, as well as particularly degraded limestone surfaces), careful removal of weed vegetation, as well as controlled cleaning actions, limited only to the elimination of powdery deposits and stains so as to not alter the surface values. In line with the choices relating to structural interventions – for the new mortars used in the integration of joints and in the sealing of cracks and in the micro-grouting – it was considered essential to ensure lime-based mixtures with mineralogical and granulometric characteristics similar to the pre-existing ones. These were identified through laboratory investigations and performed on samples in order to improve
